## Suivi 2023 de la reproduction du brochet en Saône-et-Loire

Maitre d'ouvrage : Fédération de Saône-et-Loire pour la Pêche et la Protection du Milieu Aquatique, 123, rue de Barbentane, 71000 MACON

Auteur : Julien MAUPOUX – Responsable technique

Date : Mars 2024

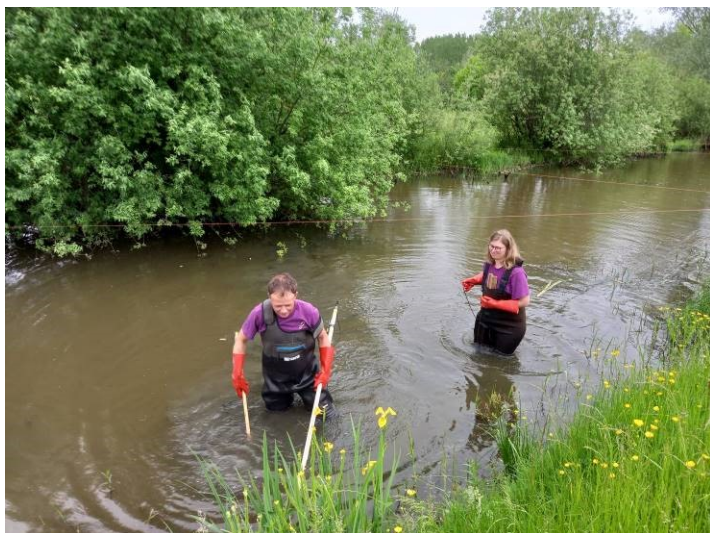
← INVENTAIRE PISCICOLE PAR PÊCHE ELECTRIQUE A 1 ANODE  
(PHOTO : LE BIEF COLAS A JOUVENÇON)

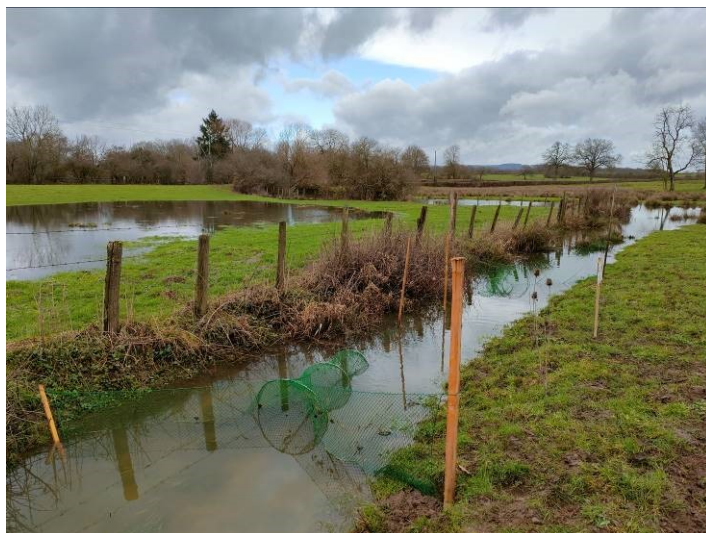
NASSES POSEES DANS LE FOSSE DE  
CONNEXION AVEC LA FRAYERE DE PRE  
L'ABRE (ARROUX A DRACY-ST-LOUP)

En 2023, ce protocole a été mis en place sur quatre frayères pendant la période de reproduction du brochet : le Bief Colas à Jouvençon (rivière Seille), la zone humide de pré l'Abre à Dracy-St-Loup (rivière Arroux), la zone humide de l'Orme à Autun (rivière Arroux) et la frayère des Chaintrés à Etang-sur-Arroux (rivière Arroux). Ce suivi a été réalisé à l'aide des bénévoles des AAPPMA d'Autun, d'Etang-sur-Arroux et de Cuisery.

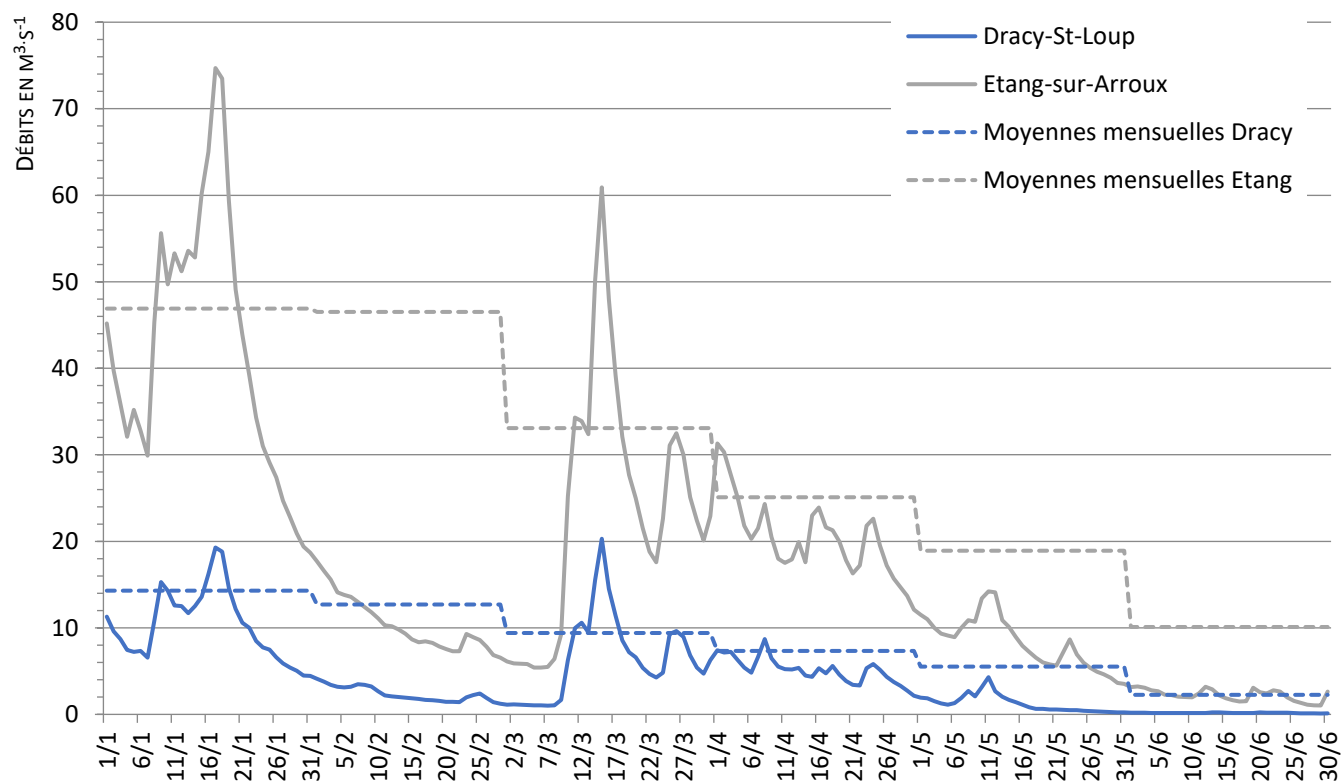
DÉBITS DE L'ARROUX A DRACY-ST-LOUP ET A ETANG-SUR-ARROUX ENTRE LE 01/01/23 ET LE 30/06/23 (SOURCE : HYDROPORTAIL)

Sur l'ensemble des cours d'eau étudiés, les hauteurs d'eau ont été extrêmement faibles au cours du mois de février. Au mois de mars, on note une seule montée des eaux (mi-mars), d'ampleur modérée, mais qui a pu permettre de connecter certaines frayères avec leurs cours d'eau. Les mois de février et de mars correspondant à la période de reproduction du brochet, la reproduction a donc été fortement perturbée par ces faibles débits ; dans ces conditions, la reproduction du brochet n'a pu fonctionner que dans les zones humides les plus connectives.

Des débits extrêmement faibles ont à nouveau été observés à partir de mi-mai jusqu'à fin juin, en particulier sur la Saône et l'Arroux. Ils ont pu engendrer la mise en assec des zones humides avant que les juvéniles n'aient pu rejoindre le cours d'eau. Là encore, les zones humides les plus connectives ont pu échapper à cette situation.

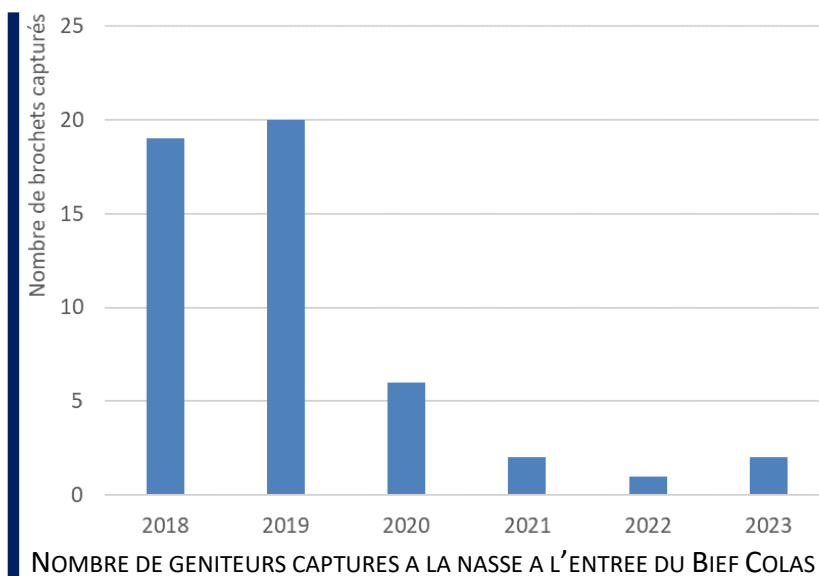
BROCHETS CAPTURES EN ENTREE ET EN SORTIE DE LA FRAYERE DU BIEF COLAS

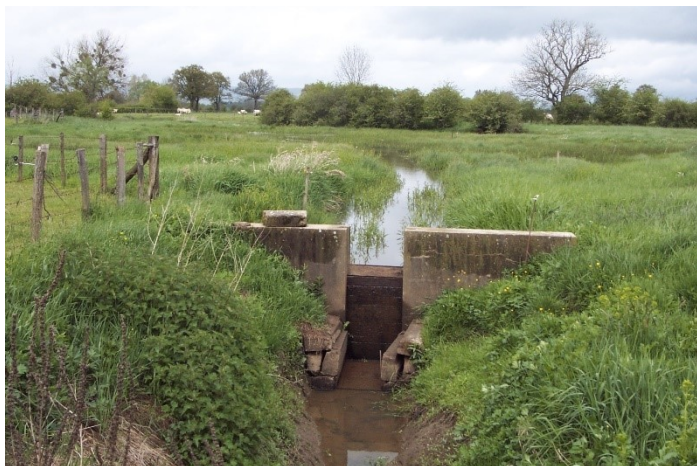
OUVRAGE HYDRAULIQUE DE LA ZONE HUMIDE DE L'ORME, GERE PAR L'AAPPMA D'AUTUN

\* mauvaise en 2023, en raison de fuites au niveau de l'ouvrage hydraulique

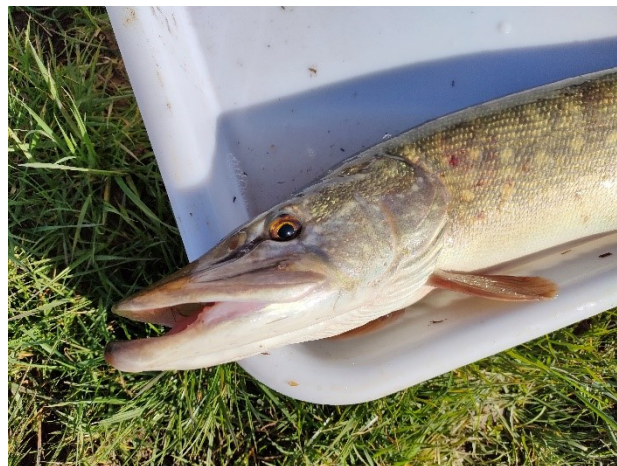
GENITEUR DE BROCHET CAPTURE A L'AIDE DE NASSES A L'ENTREE DE LA FRAYERE DE L'ORME

Le suivi des géniteurs réalisé en février et mars n'a permis de capturer que 3 individus entre le 15 et le 17 mars 2023, lors de la seule petite crue de la saison de reproduction 2023. Ce résultat est toutefois intéressant car, au vu de la faiblesse de l'amplitude et de la durée de la crue ; il confirme que ce site est attractif pour les géniteurs de brochet.

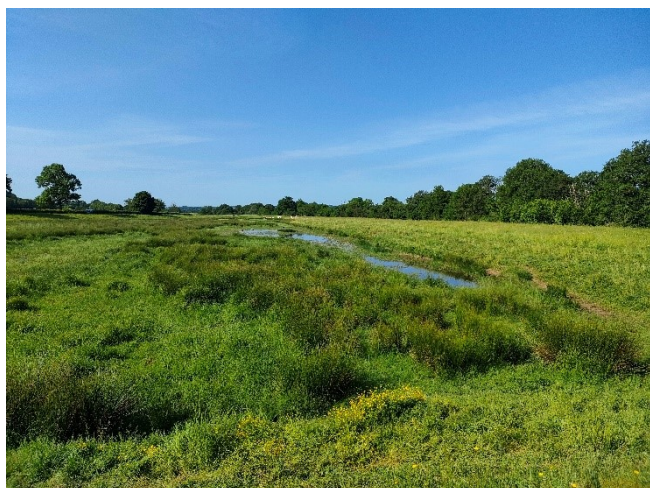
ZONE HUMIDE DES CHAINTRES

Des nasses ont été posées dans le fossé de connexion entre cette frayère et l'Arroux pour tenter de capturer des géniteurs de brochet entrant dans cette zone humide au cours des saisons de reproduction 2022 et 2023. Un seul brochet de 43 cm a été capturé en 2022 et un brochet de 64 cm en 2023.

Ces très mauvais résultats sont liés aux conditions hydrologiques très défavorables en 2022 et 2023 pendant la période de reproduction du brochet. Comme le montre la figure page 8, le débit de l'Arroux a Etang sur-Arroux a en 2023 dépassé la valeur de  $60 \text{ m}^3 \cdot \text{s}^{-1}$  une seule fois le 15 mars et pendant une durée très limitée (environ 2 jours) au cours de la période de migration des géniteurs vers les frayères (du 1<sup>er</sup> février au 31 mars). Or, c'est à partir de ce débit que la frayère des Chaintrés se connecte à l'Arroux. Les géniteurs n'ont donc quasiment pas eu de possibilités pour migrer vers la frayère.

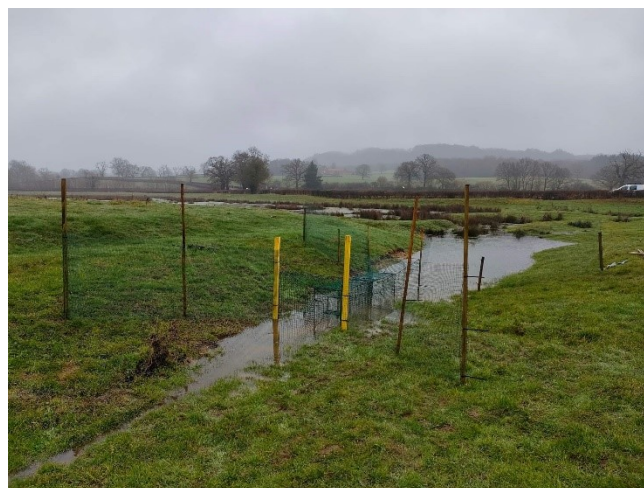
NASSES POSEES DANS LE FOSSE DE CONNEXION ENTRE LA ZONE HUMIDE DES CHAINTRES ET L'ARROUX
